# Quaderni di Sicurezza del volo 6/2016

Dicembre 2016

Bollettino di informazione ed aggiornamento per la Sicurezza del Volo a cura di  
Aero Club d' Italia

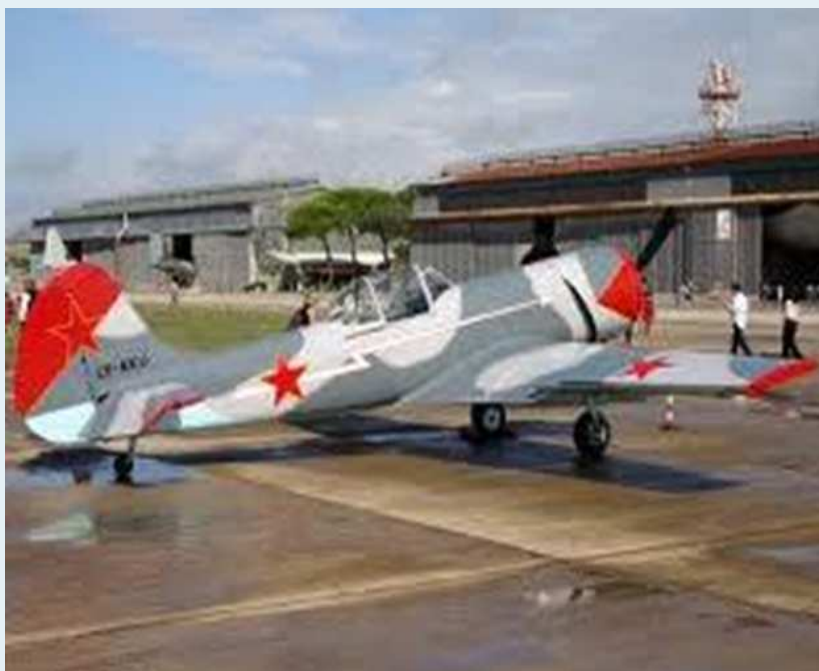
Atterraggio con semi-carrello sinistro non bloccato in estensione. Aeromobile con lievi danni all'alettone sinistro. Pilota illeso.

Al rientro di un volo turistico, proveniente dalla aviosuperficie di Modi di Borgo S. Lorenzo, il pilota notava, estraendo il carrello, la mancata accensione della luce verde relativa al semi-carrello sinistro. Il pilota, dopo essere stato autorizzato, effettuava un passaggio sulla TWR; l'esito del controllo visivo accertava l'estensione simmetrica dei due carrelli principali. Permanendo la luce verde spenta, veniva effettuato un atterraggio precauzionale privilegiando il contatto con la gamba destra del carrello. Smaltita la velocità, veniva appoggiata anche la gamba del carrello sinistro che, però, rientrava parzialmente, facendo abbassare l'ala sinistra fino al contatto con il terreno. L' a/m è atterrato al centro della pista, a circa 100 mt. dalla testata e, l'impatto con la pista è avvenuto a velocità molto bassa, come evidenziato dai modesti danni alla struttura dell'alettone sinistro e dalla mancata presenza di tracce di strisciata sull'asfalto. L'arresto dell' a/m avveniva in pista dopo pochi metri senza ulteriori conseguenze. Successivamente interveniva i VV.FF. che, sollevando l'ala, provvedevano, con il pilota a bloccare manualmente il carrello. Non avendo riportato ulteriori danni, l'aeromobile raggiungeva l'area di parcheggio con i propri mezzi.

dell'alettone danneggiato e dei pistoni relativi alla estensione e retrazione del carrello. Dopo lo smontaggio completo del martinetto di estensione della gamba sinistra del carrello, è stata evidenziata l'usura della guarnizione di tenuta del pistone. Le cause dell'incidente sono attribuibili all'avaria del martinetto, dovuta alla scarsa tenuta della guarnizione, che ha causato il mancato bloccaggio del semi-carrello sinistro.

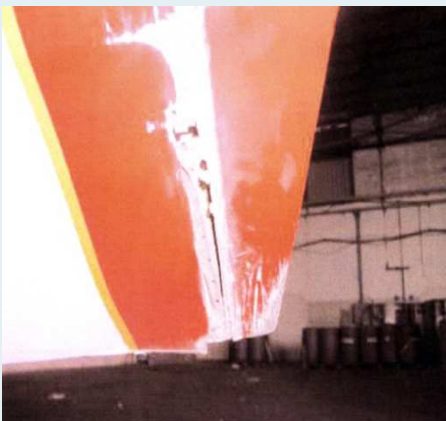
*In data 2 dicembre sono decollato con il velivolo YAK 50 LY-AKU per la avio-sup. di Modi di Bogio S. Lorenzo. Il volo come pure il successivo atterraggio si sono svolti regolarmente. Al ritorno, nel pomeriggio alla estrazione del carrello in finale 05 aeroporto di Peretola ho notato solo una luce verde a destra. Ho riattaccato dichiarando emergenza e posizionandomi su Fiesole per dare modo alla base di prepararsi per la gestione della stessa emergenza. Sono stato autorizzato ad un basso passaggio sulla torre per controllo visivo del carrello che risultava simmetricamente esteso. Sono atterrato mantenendo il velivolo sulla ruota destra fino a smaltimento della velocità e mantenendo quanto possibile il velivolo sulla ruota destra e sul ruotino in seguito allo smaltimento di velocità.*

*Allorquando il velivolo si è appoggiato sulla ruota sinistra, il carrello di sinistra è rientrato ed ho portato sul prato il velivolo a bassissima velocità, togliendo i contatti, applicando la valvola della chiusura carburante ed aprendo il tettuccio ed infine evacuando il velivolo appena fermo. Abbandonando il velivolo ho trovato pronti e posizionati i vigili del fuoco ed altri mezzi di soccorso con tempismo perfetto intorno all'aeromobile.*

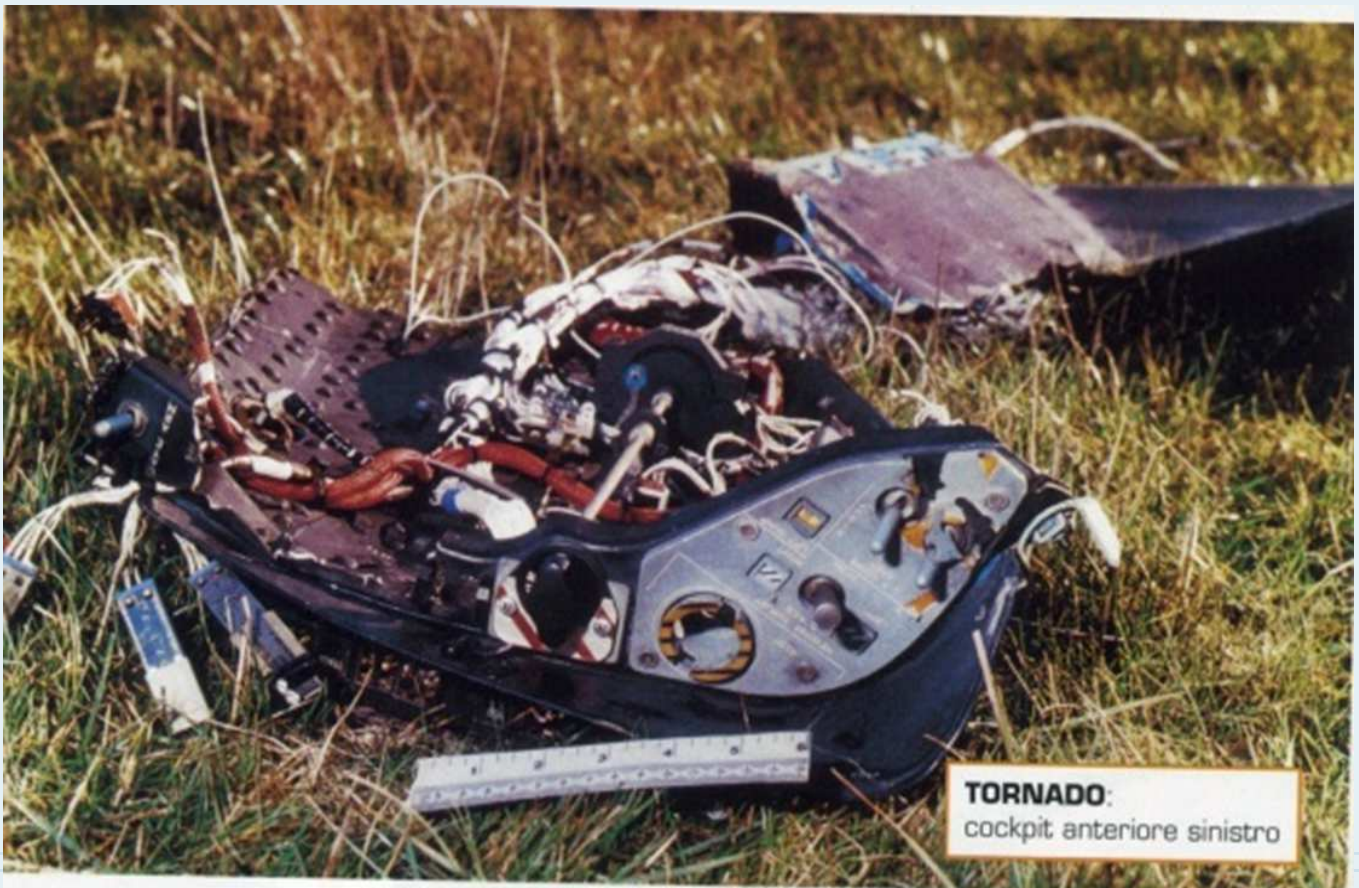
**TORNADO:**  
cockpit anteriore sinistro
